Акт

Контрольных испытаний натурального фрагмента сборно-монолитного рамно-связевого каркаса зданий АРКОС с плоскими перекрытиями, образованными многопустотными плитами.

(Заказчик - МЧП "Рассвет", г.Одесса)

10 октября-30 ноября 2007г., г. Одесса

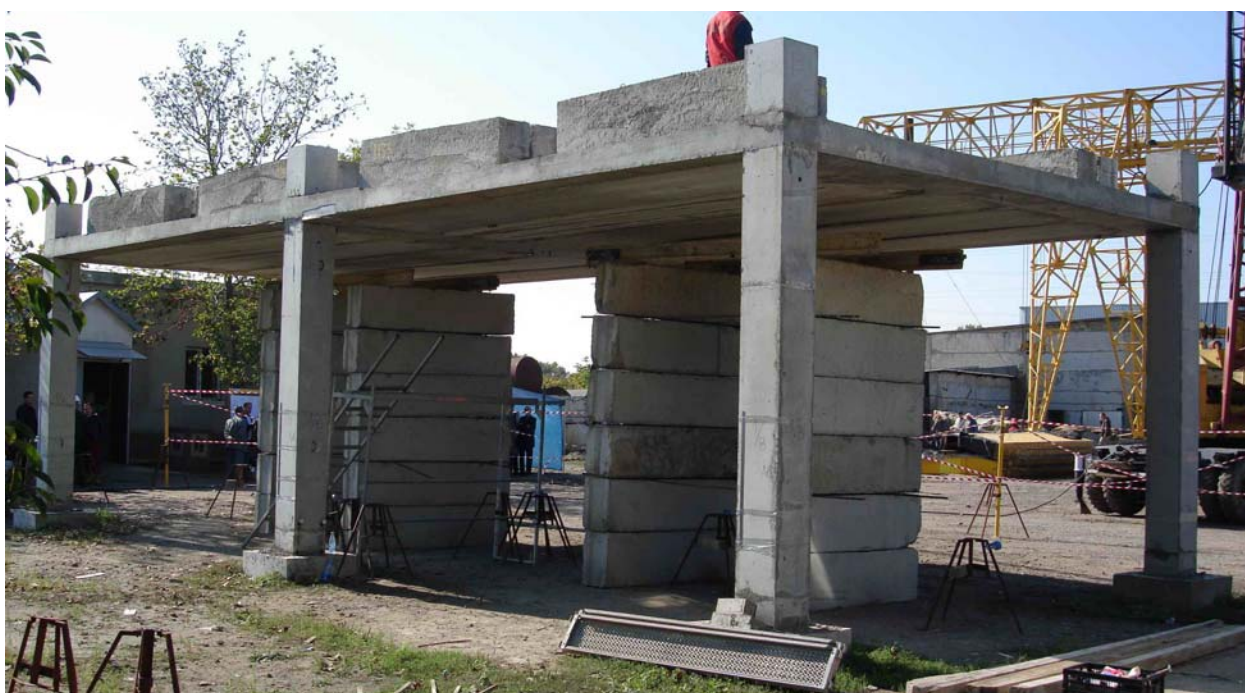
Рис.1 Общий вид фрагмента каркаса до нагружения

Фрагмент каркаса состоял из двух ячеек с размерами в плане по осям колонн $6,8 \times 6,4$ м и пролетом несущих ригелей, равным $6,4$ м. В перекрытии многопустотные типовые плиты серии 1.141-1, вып. 63, выполнены с открытыми на 100 ± 10 мм полостями без выпусков рабочей арматуры по их торцам. В перекрытии многопустотные плиты под расчетную нагрузку $8,0$ кПа были размещены вдоль связевых ригелей по 5 плит в каждой ячейке. Плиты по торцам были оперты на несущие ригели посредством бетонных шпонок, выполненными заодно с ригелями и размещенными в открытых полостях плит. Межплитные швы содержали сквозное продольное армирование. Монолитные несущие и связевые ригели объединены в плане в замкнутую железобетонную раму, охватывающую группу плит в каждой ячейке и заземленную по углам в

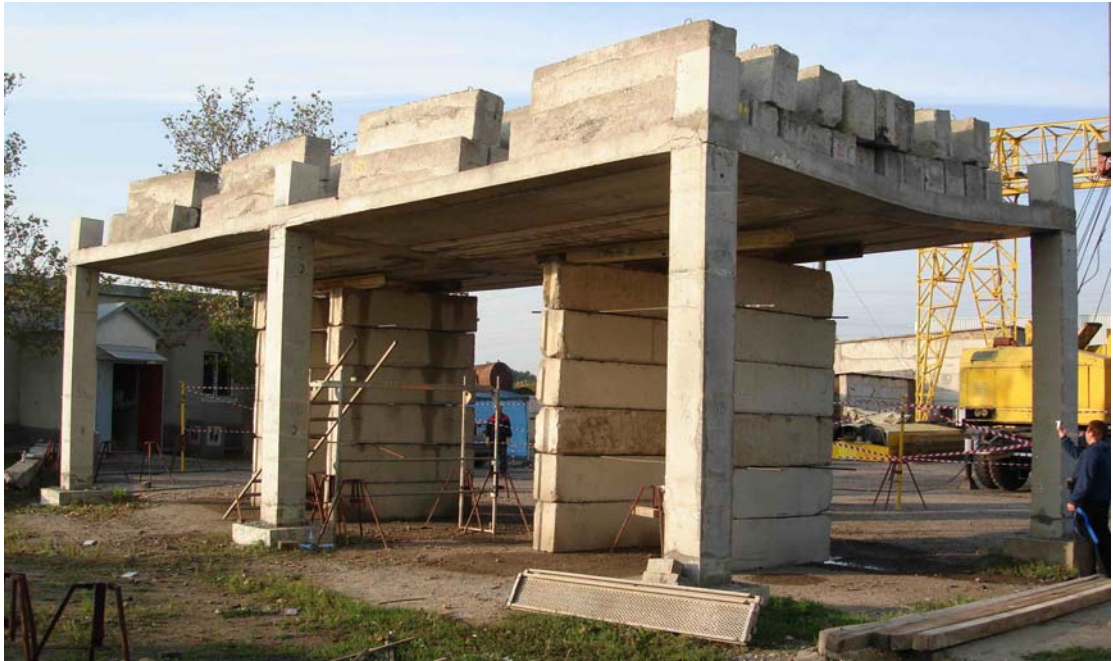
Рис.3 Общий вид разрушенного фрагмента при полной испытательной нагрузке $g=11,5\text{кПа}$.

1. Разрушение фрагмента каркаса произошло при нагрузке $g=11,5\text{ кПа}$ (1170 кгс/м^2), без учета нагрузки от собственной массы перекрытия. Разрушение произошло от текучести рабочей арматуры несущих ригелей, первоначально верхней, - в сечениях у колонн и последующего достижения текучести нижней рабочей арматурой в сечениях середины пролета (см. рис.3). В сечениях колонн оси Б под перекрытием за 2...3 этапа, предшествующих исчерпанию несущей способности, образовались пластические шарниры, сопровождавшиеся текучестью арматуры и раскрытием крупных трещин на наружных гранях колонн. К моменту исчерпания несущей способности фрагмента произошло раздавливание сжатого бетона сечений колонн Б под перекрытием. Разрушений других элементов, стыков или узлов сопряжений к моменту исчерпания несущей способности фрагмента каркаса не выявлено.

Согласно обязательного приложения Б ГОСТ 8829-94 представленное разрушение фрагмента каркаса может быть отнесено к I случаю разрушения (по нормальному или наклонному сечению вследствие достижения предела текучести продольной арматуры). Для примененной арматуры класса АIII (А400с) согласно табл. Б1 ГОСТ 8829-94 значение требуемого коэффициента безопасности C^{ϕ} может быть принято равным 1,3. Фактический коэффициент безопасности C^{ϕ} испытанного фрагмента каркаса составляет величину:

$$C^{\phi}=(11,5+1,2 \times 3,4) / (6+1,2 \times 3,4)=1,54 > C_{\text{треб}}=1,3,$$
